Bureau Enquêtes Accidents

RAPPORT FINAL

INCIDENT GRAVE

Survenu à ULM SAVANNAH VG BEN-01-APN le 25 octobre 2023 à Barabon dans le Parc W

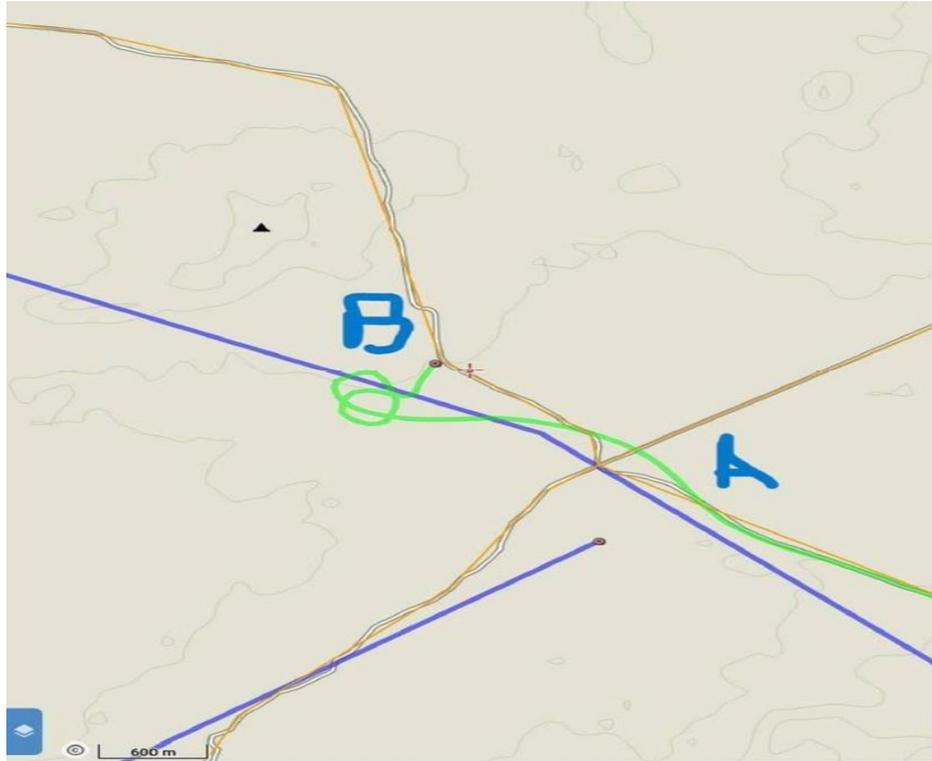
Image 2 : Début de l'incident et déviation par rapport à l'itinéraire prévu

- fonctionnement irrégulier et de violente vibration ;
- observance de fumée venant du compartiment moteur ;
- perte soudaine de puissance.

Tout cela s'est produit au point UTM 31P 474186 1299617 marqué A (11° 45' 22.6836" N 2° 45' 47.0844" E) sur l'image 2 ci-dessous.

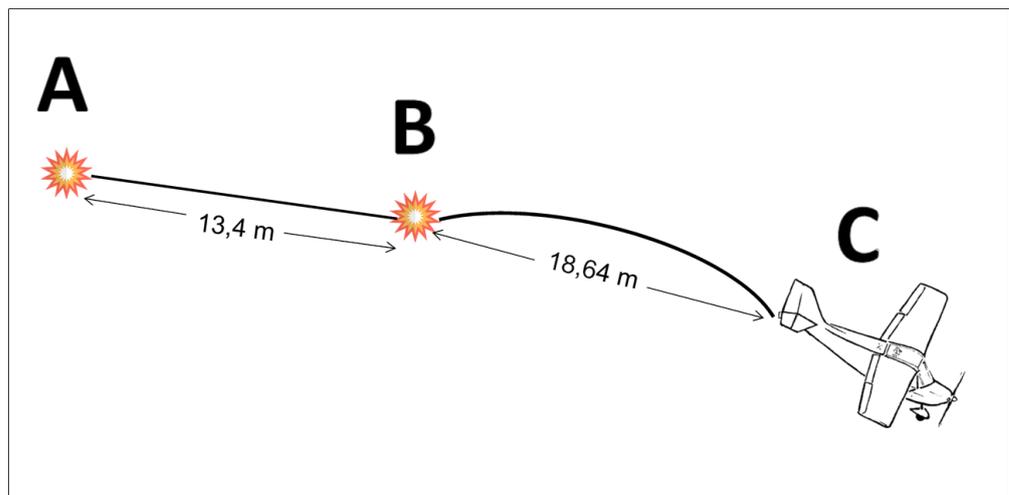
A : Point d'impact au sol (11°46'3.5652"N 2°44'57.5196"E)

B : Choc du nez de l'ULM avec une fourmière au sol (un bout d'hélice cassé et roue avant endommagée)

C : Immobilisation de l'aéronef

Grâce aux informations relevées sur le site ainsi que des témoignages recueillis, essentiellement du pilote il a été possible de déterminer qu'à l'atterrissage, l'ULM a roulé sur 13,4m avant de heurter une forte fourmilière provoquant la rupture de la roue avant. L'ULM s'est incliné sur le nez et a heurté le sol, cassant une pale de l'hélice. L'aéronef s'est immobilisé 18,64 mètres après le contact de l'hélice avec le sol, le bout de l'aile gauche endommagé.

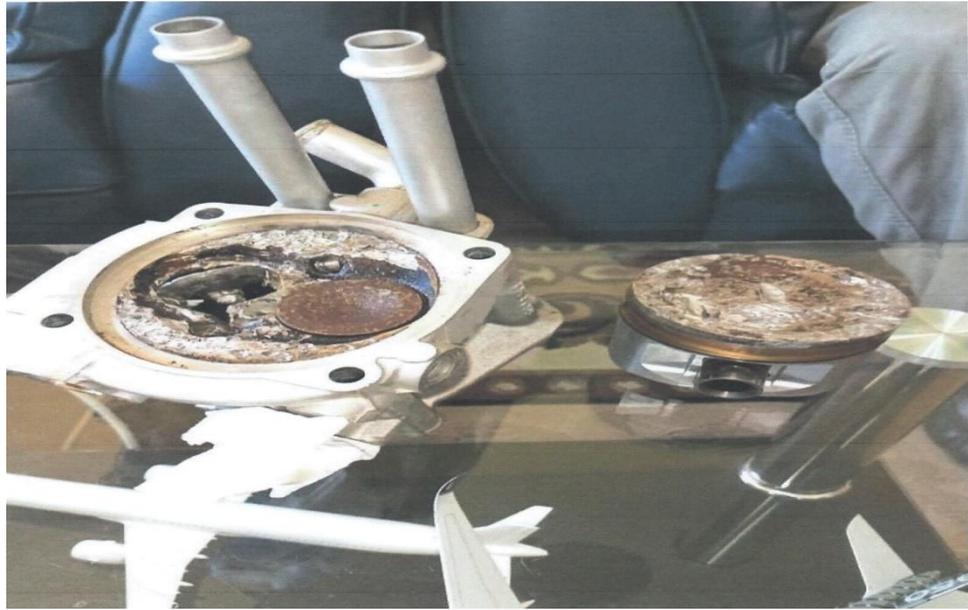
Image 4 : Cylindre n°3 du moteur Rotax

- La culasse et le piston ont été sévèrement endommagés ;
- Le cylindre n°3 a subi des dommages critiques avec l'absence de la soupape d'échappement ;
- Les bougies d'allumage du cylindre n°3 sont endommagées, avec des points écrasés, suggérant des contraintes excessives.

L'analyse des dommages du moteur révèle que la panne a été fortement déclenchée par une défaillance majeure de la soupape d'échappement du cylindre n°3 (voir image 4) :

- L'absence de la soupape d'échappement du cylindre n°3 est une preuve tangible et majeure de la défaillance ;
- Les dommages significatifs sur la culasse et le piston résultent probablement de cette défaillance initiale.

La défaillance de la soupape a probablement entraîné une cascade de dommages critiques, affectant la performance du moteur et provoquant une perte de puissance en vol.

Un regard critique et une analyse méthodique ont permis d'affirmer que la défaillance de la soupape d'échappement du cylindre n°3 serait la cause probable de la panne du moteur et par conséquent, entraîné des dommages graves à la culasse, au piston et à d'autres composants du moteur. Cette défaillance a conduit probablement à la perte de puissance en vol.

L'enquête n'a pas déterminée avec une certaine exactitude la cause de la défaillance de la soupape d'échappement du cylindre n°3. Néanmoins, plusieurs facteurs pourraient expliquer la défaillance de celle-ci sur un moteur de type Rotax équipant un ULM de Savannah VG :

Respecter strictement les recommandations du fabricant en matière de maintenance préventive et périodique des aéronefs. Un suivi méticuleux et rigoureux des intervalles de maintenance, des inspections et des remplacements de composants est crucial pour prévenir les défaillances mécaniques.
