Organisme d'enquête : Bureau Enquêtes-Accidents (BEA)

Référence de l'enquête : BEA-ACC-001/25

Date de publication : 10 Janvier 2026

**DECLARATION INTERIMAIRE PUBLIQUE SUR L'ACCIDENT
SURVENU A L'AERONEF DE TYPE SIKORSKY S-61N
IMMATRICULE N703HG LE 10 JANVIER 2025 A SEDJE-DENOU
COMMUNE DE ZE (BENIN)**

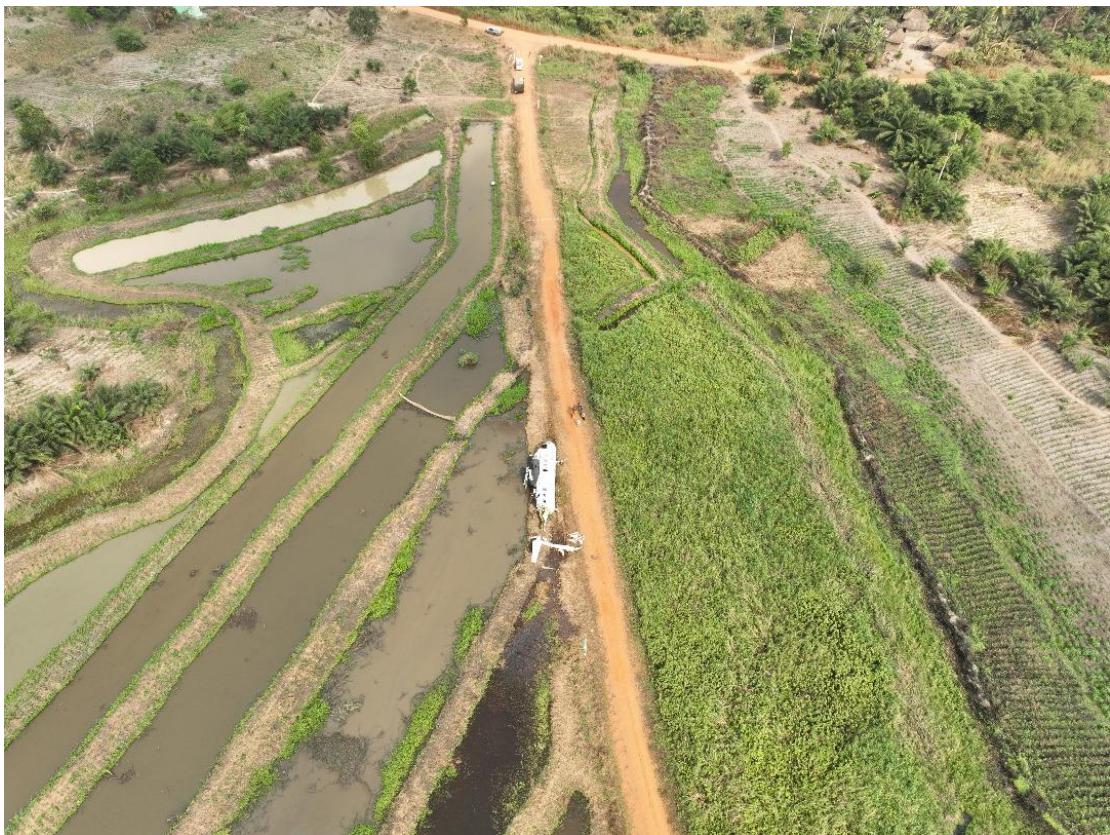
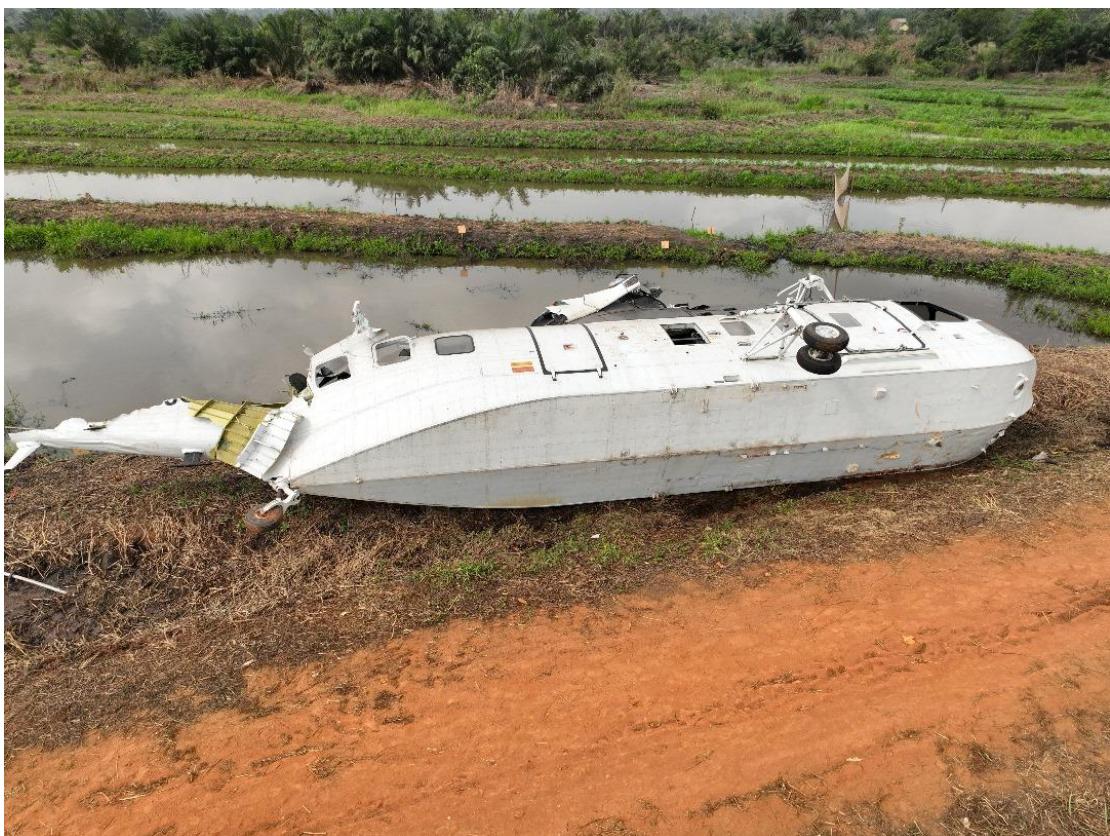
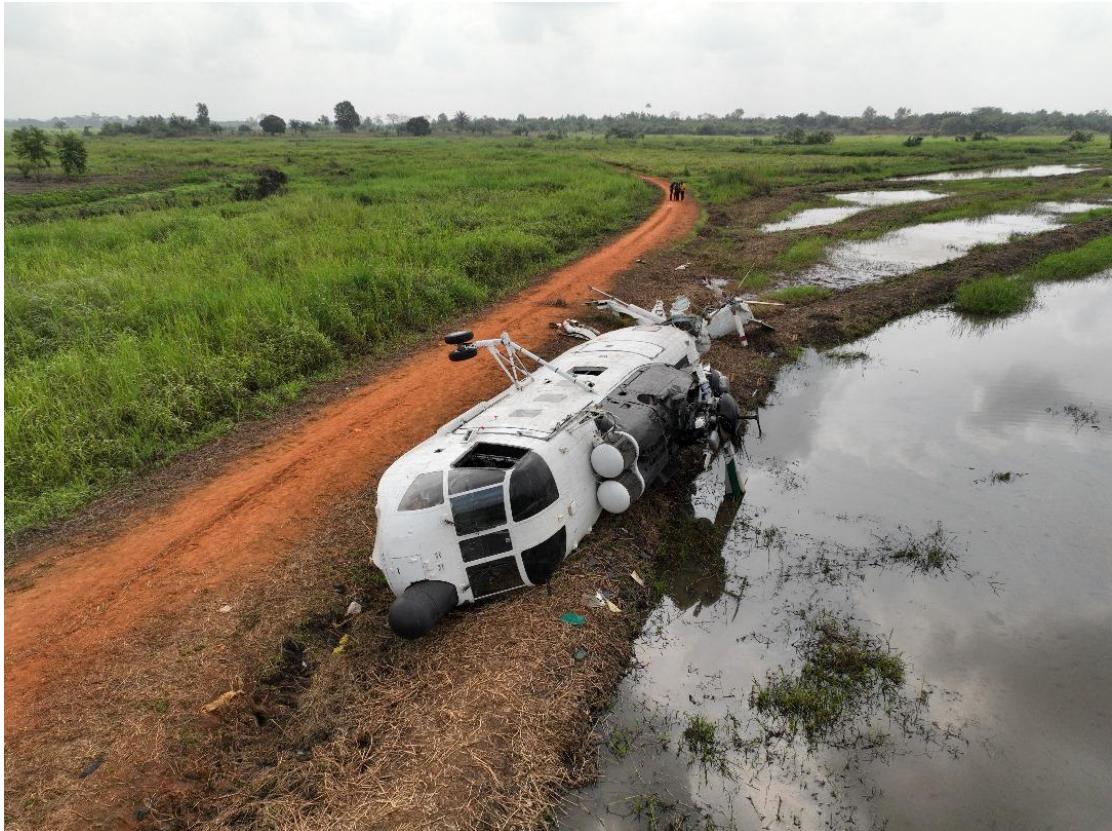
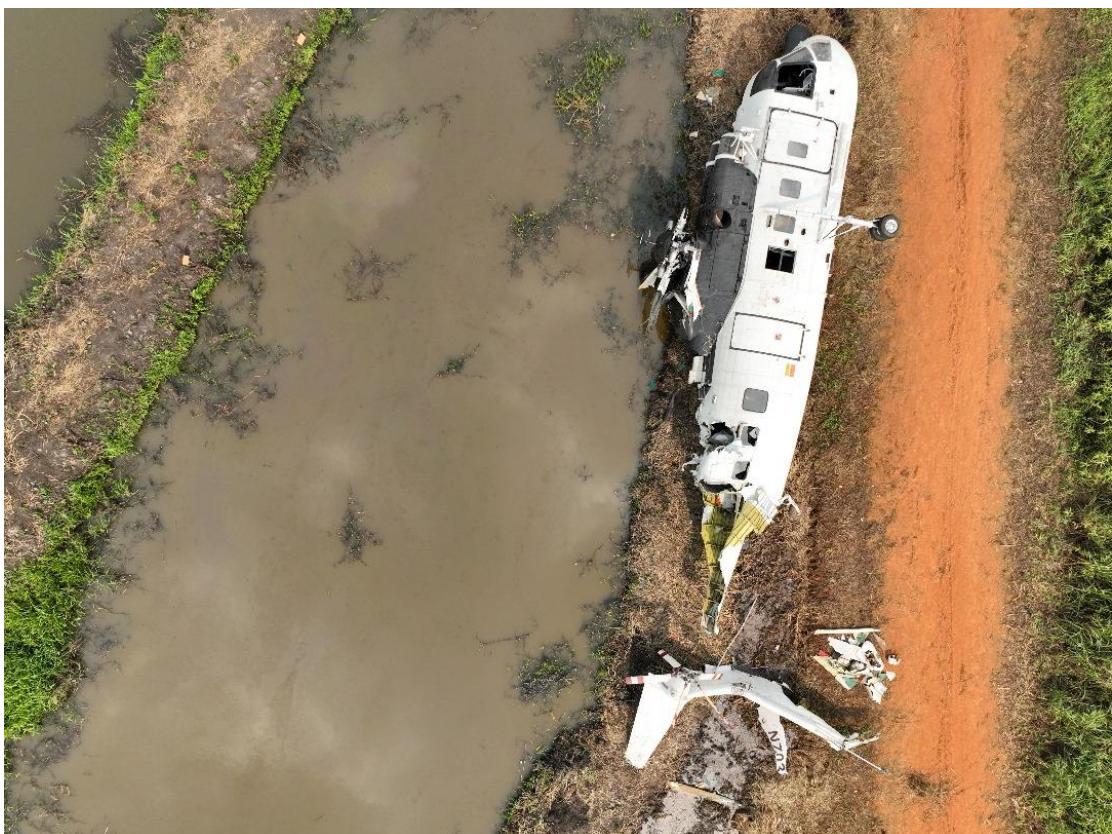
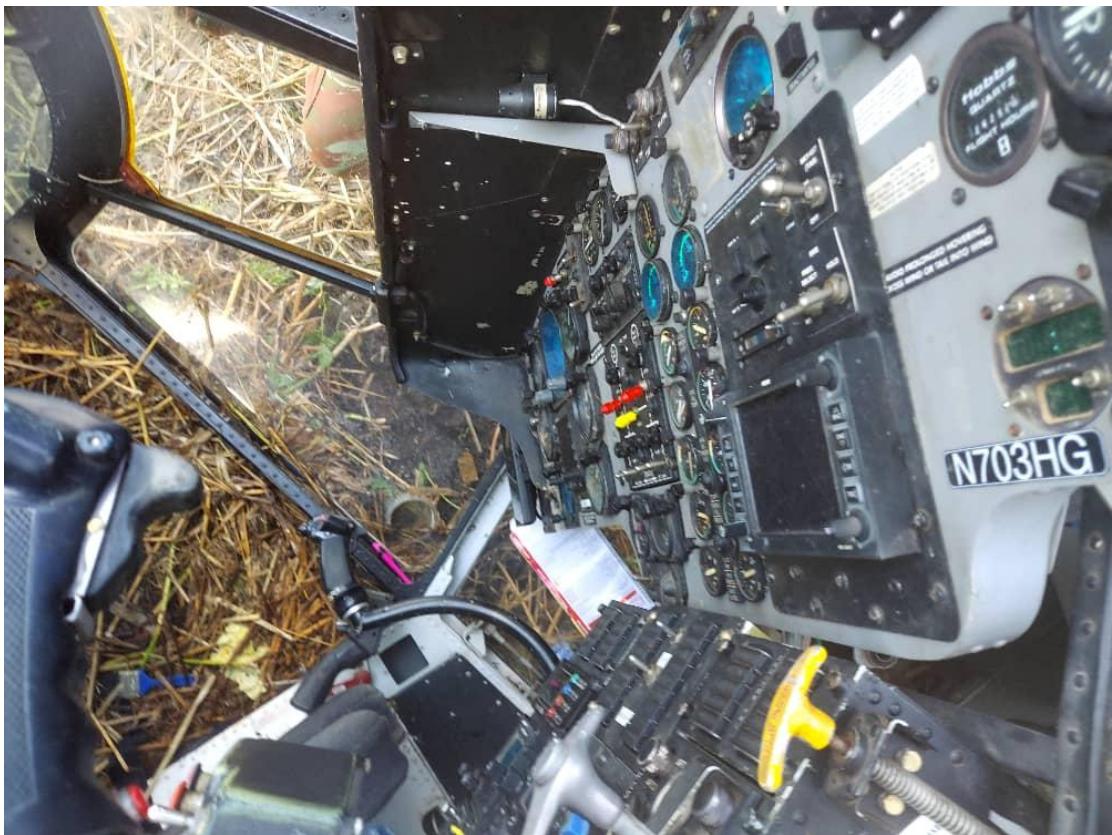
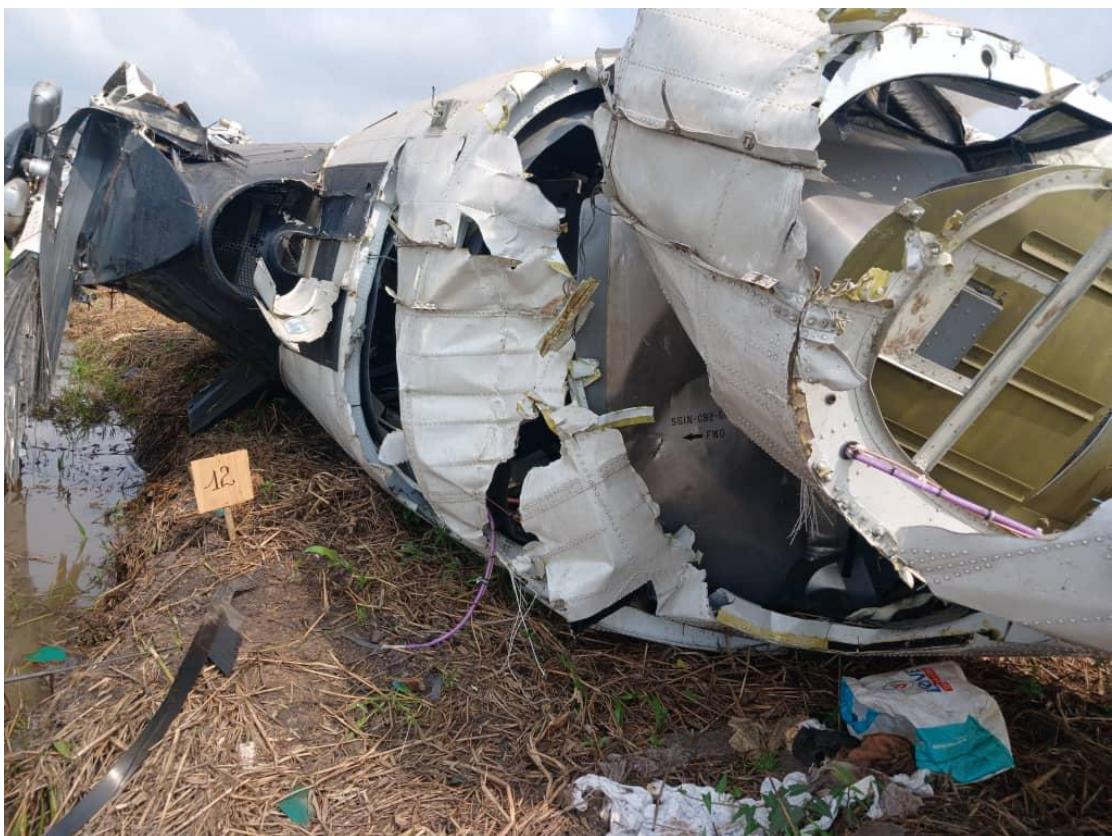
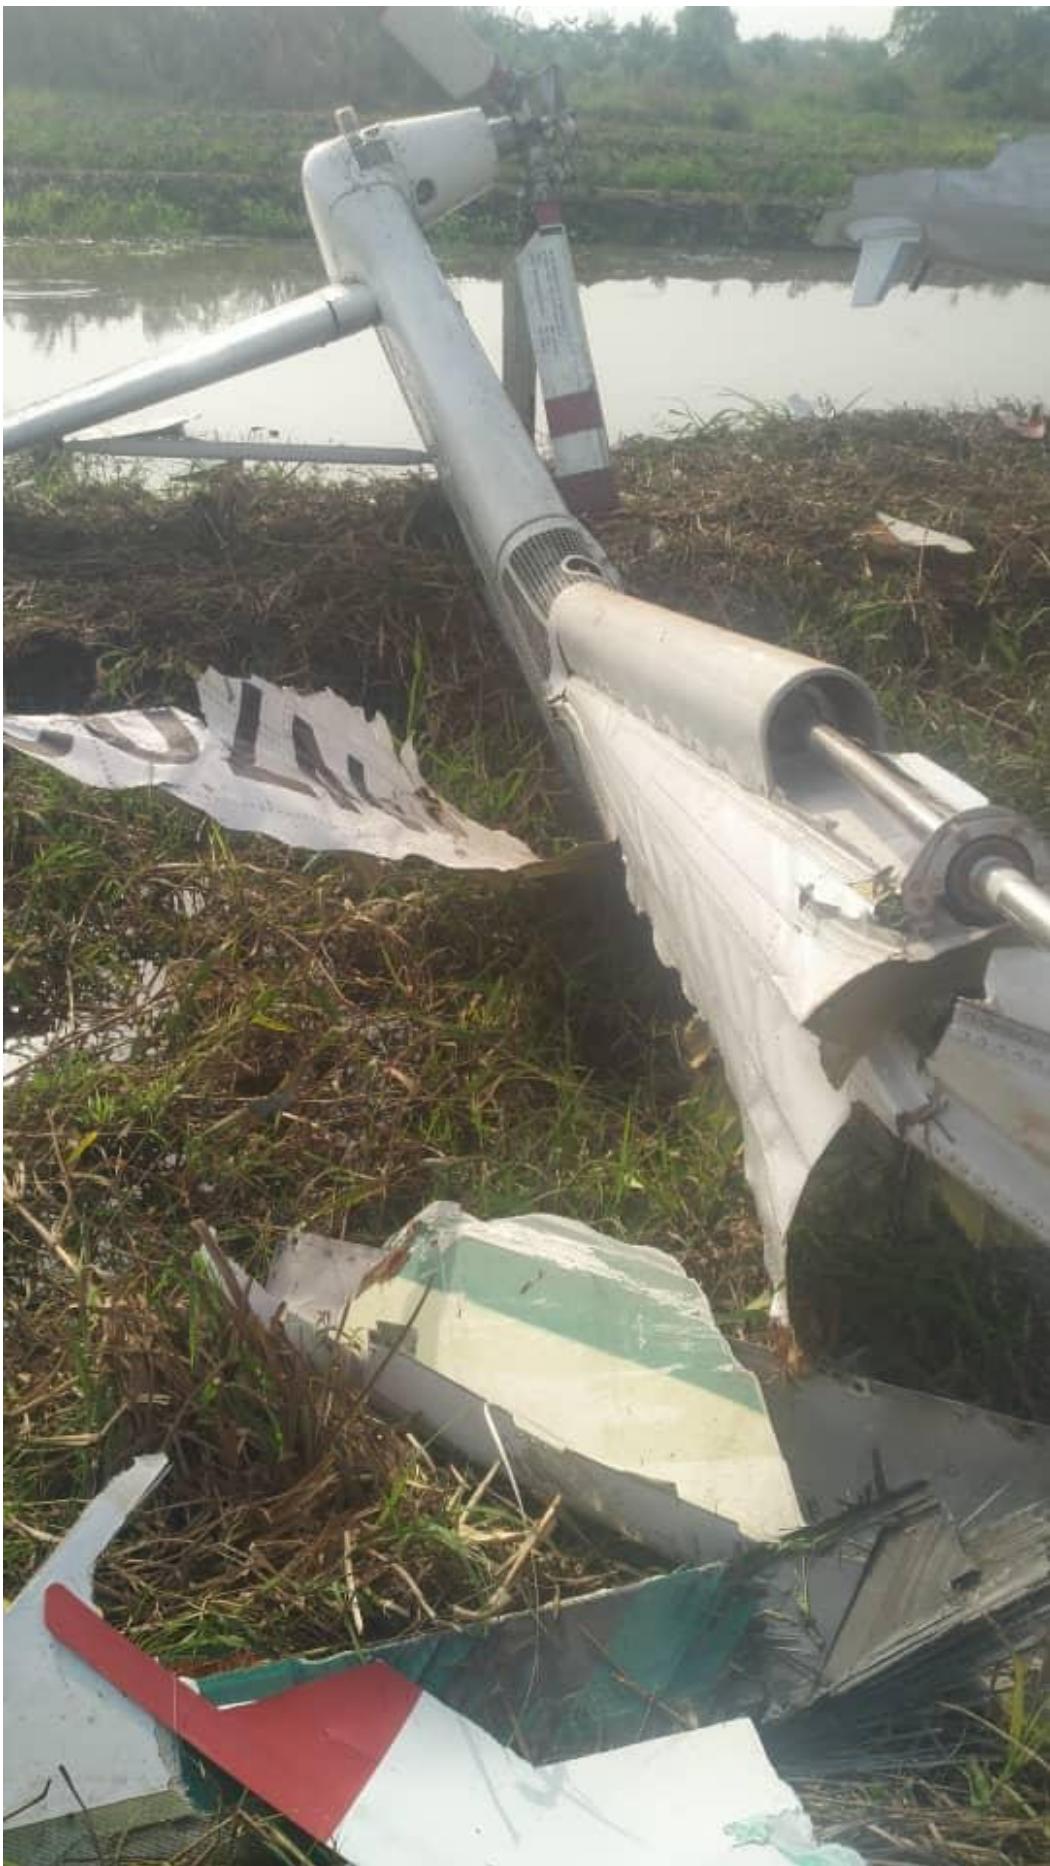
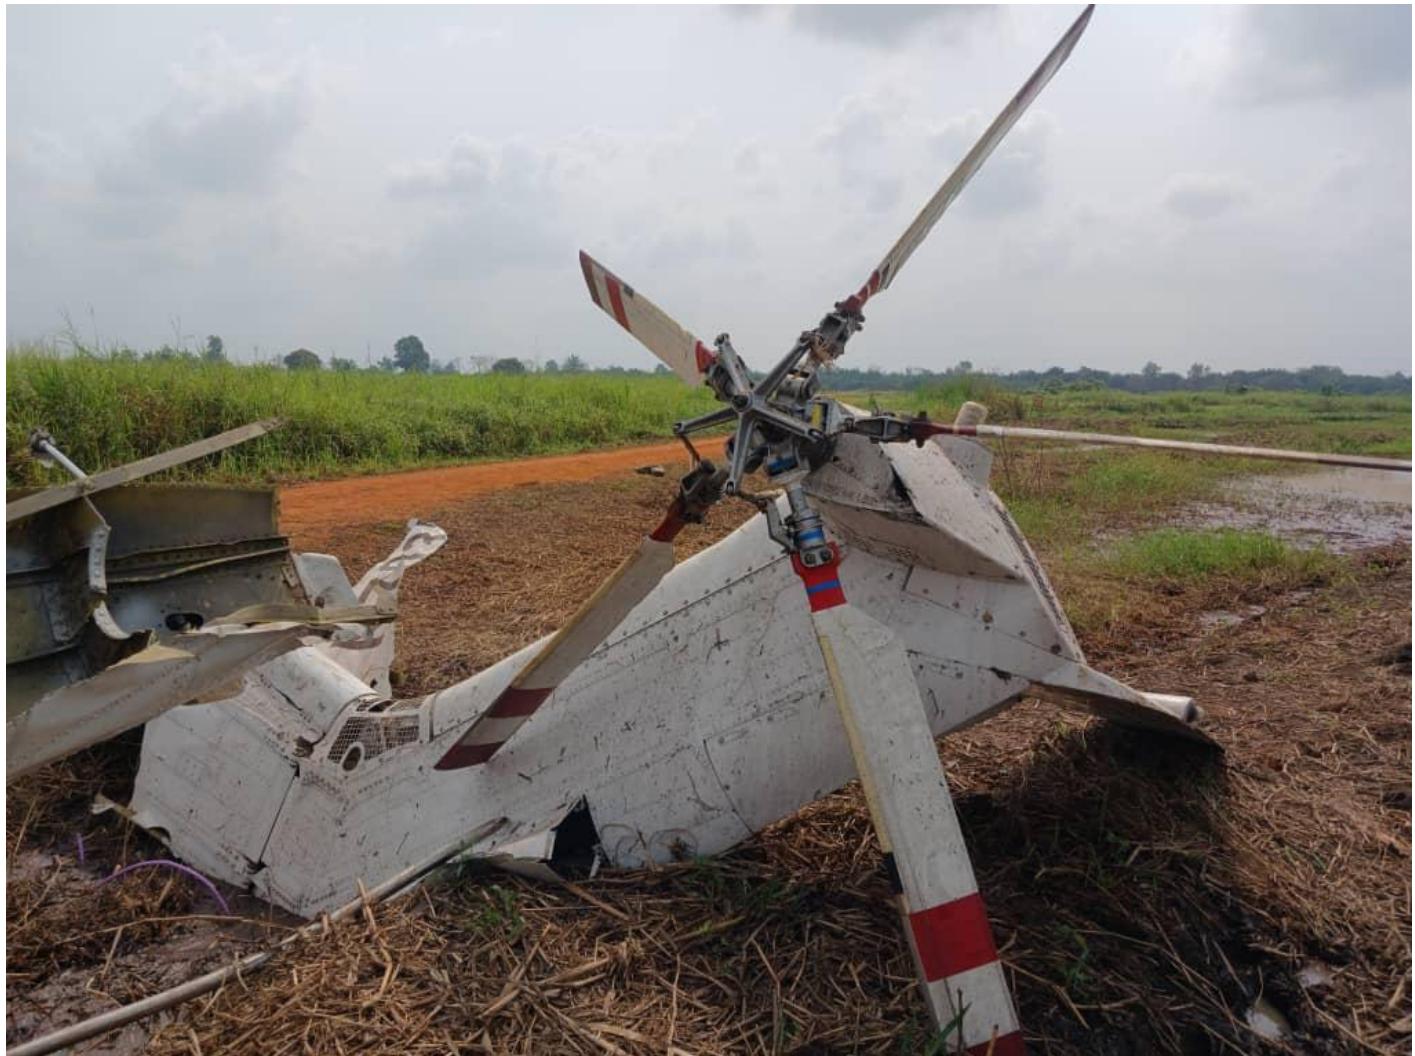
13	Nombre de personnes blessées	NIL
14	Dommages subis par l'aéronef	Au moment de l'atterrissement, le train gauche s'est enfoncé dans le sol humide et l'aéronef s'est renversé sur le côté gauche. L'impact des pâles du rotor principal ainsi que du rotor anti-couple avec la surface a entraîné des dommages importants à l'aéronef. (voir images)

En effet, l'équipage a effectué les procédures d'urgence et a commencé à chercher un endroit où atterrir. A l'atterrissement, le train gauche a commencé à s'enfoncer dans le sol humide et l'aéronef s'est renversé sur le côté gauche, provoquant le contact des pales du rotor principal ainsi que du rotor anti-couple avec le sol. L'impact a entraîné des dommages importants à l'aéronef mais tous les occupants s'en sortent indemnes.
