Bureau Enquêtes Accidents

RAPPORT FINAL

INCIDENT GRAVE

Survenu à ULM SAVANNAH VG BEN-01-APN le 25 octobre 2023 à Barabon dans le Parc W

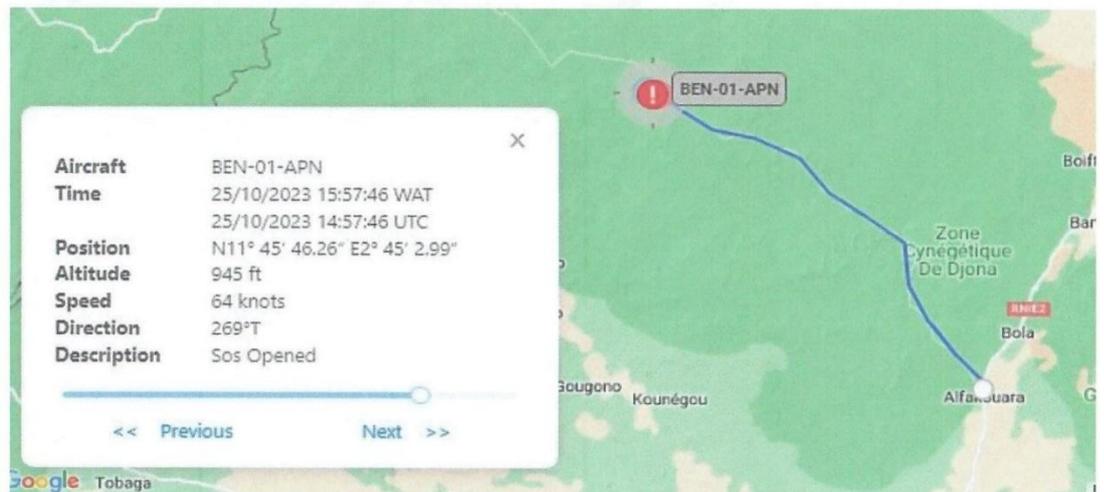
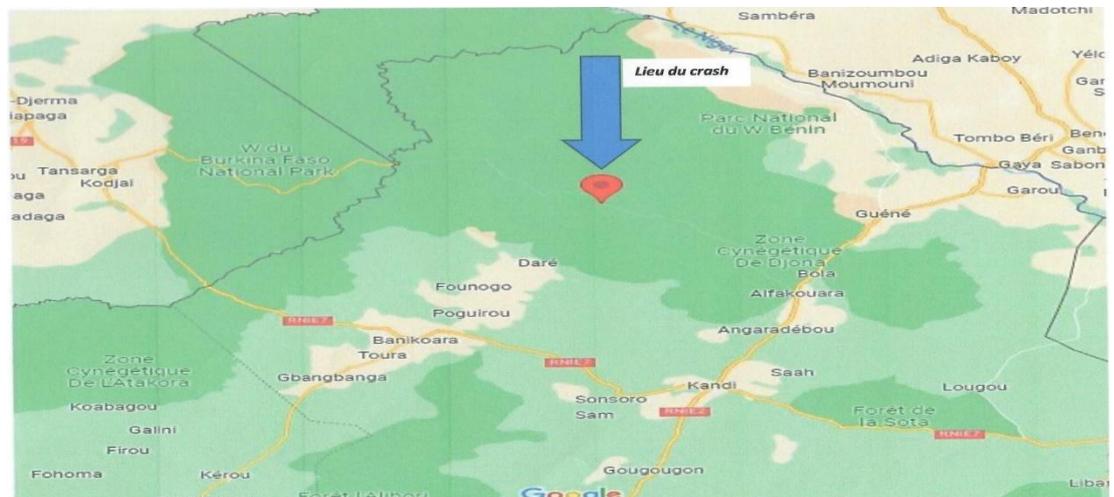
Dégâts sur l'aéronef par suite d'un
atterrissage forcé consécutif à une panne
moteur.

Après quelques minutes de vol où tout allait si bien, le Pilote décide de dérouler son plan de vol. Brutalement, il constate que son aéronef affiche au tableau de bord plusieurs anomalies dont notamment une forte vibration, des émanations de fumées accompagnées d'une baisse soudaine de la puissance du moteur.

Après quelques vérifications d'usage et n'ayant constaté aucune amélioration, le pilote déclenche la procédure d'atterrissage forcé qu'il parvient à réussir avec de dégâts moindres sur l'aéronef.

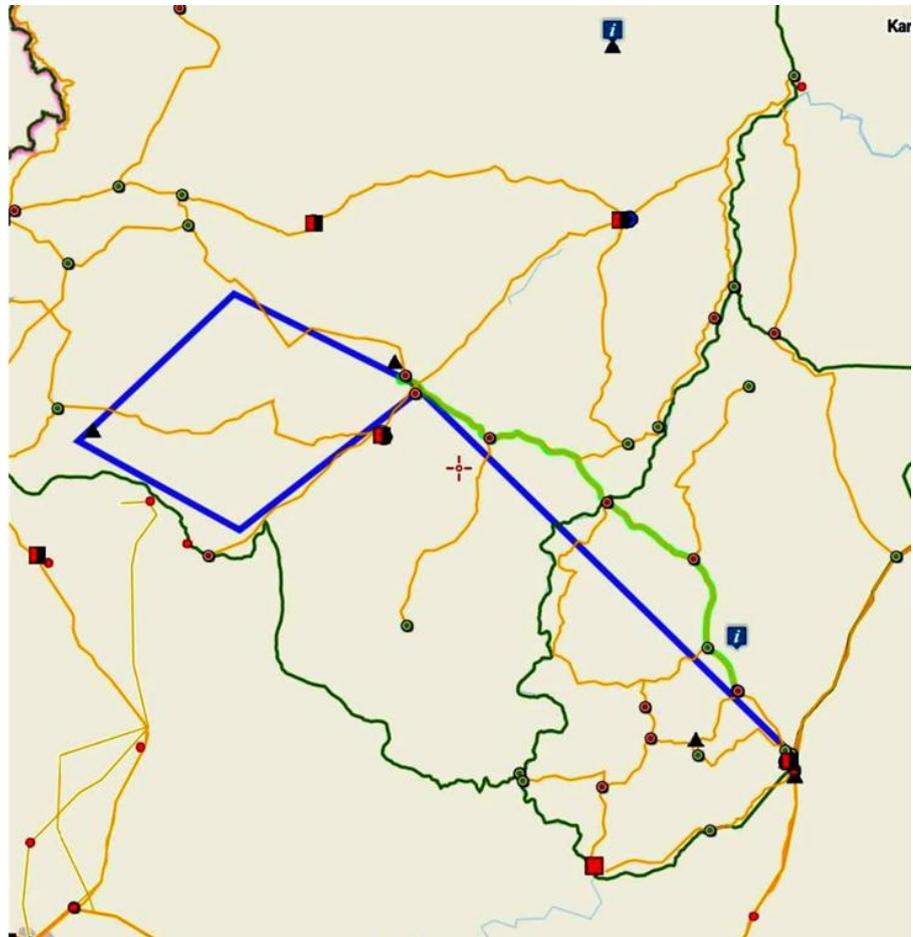
Image 1 : Itinéraire planifié par rapport à la route réelle empruntée

Le pilote et le rangers décollent à 15h30 pour une mission de surveillance. L'itinéraire prévu ainsi que la zone de survol sont clairement identifiés en bleu sur l'image 1 (ci-dessous), tandis que la trajectoire réellement suivie est indiquée en vert néon. À l'origine, le plan du pilote est de suivre la route prévue jusqu'à l'intersection cartographique précise, indiquée aux coordonnées UTM 31P 473603 / 1299909 (11° 45' 32.1732" E 2° 45' 27.8136" N). C'est à cet emplacement que la phase active de la mission de surveillance doit débuter.

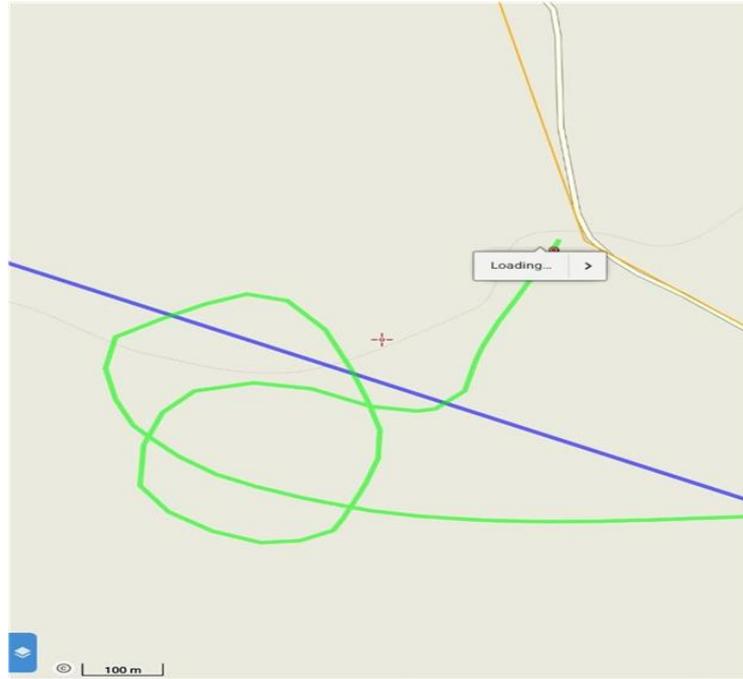
Image 3 : Trajectoire orbitale avant approche finale à l'atterrissage

Face à l'impasse technique, il a immédiatement choisi un champ du côté gauche (bâbord) de la trajectoire prévue et positionne l'ULM en orbite au-dessus de la zone d'atterrissage choisie pour tenter de réduire la vitesse de l'aéronef avant d'effectuer un atterrissage forcé au point UTM : 31P 472687 1300874 (11° 46' 3.6084" N 2° 45' 47.0844" E) marqué B sur l'image 2. Les deux occupants de l'aéronef s'en sortent indemnes.
